# UTHAVNENE SOM BESØKSMÅL

MULIGHETSSTUDIE  
VEDLEGG TIL RAPPORT

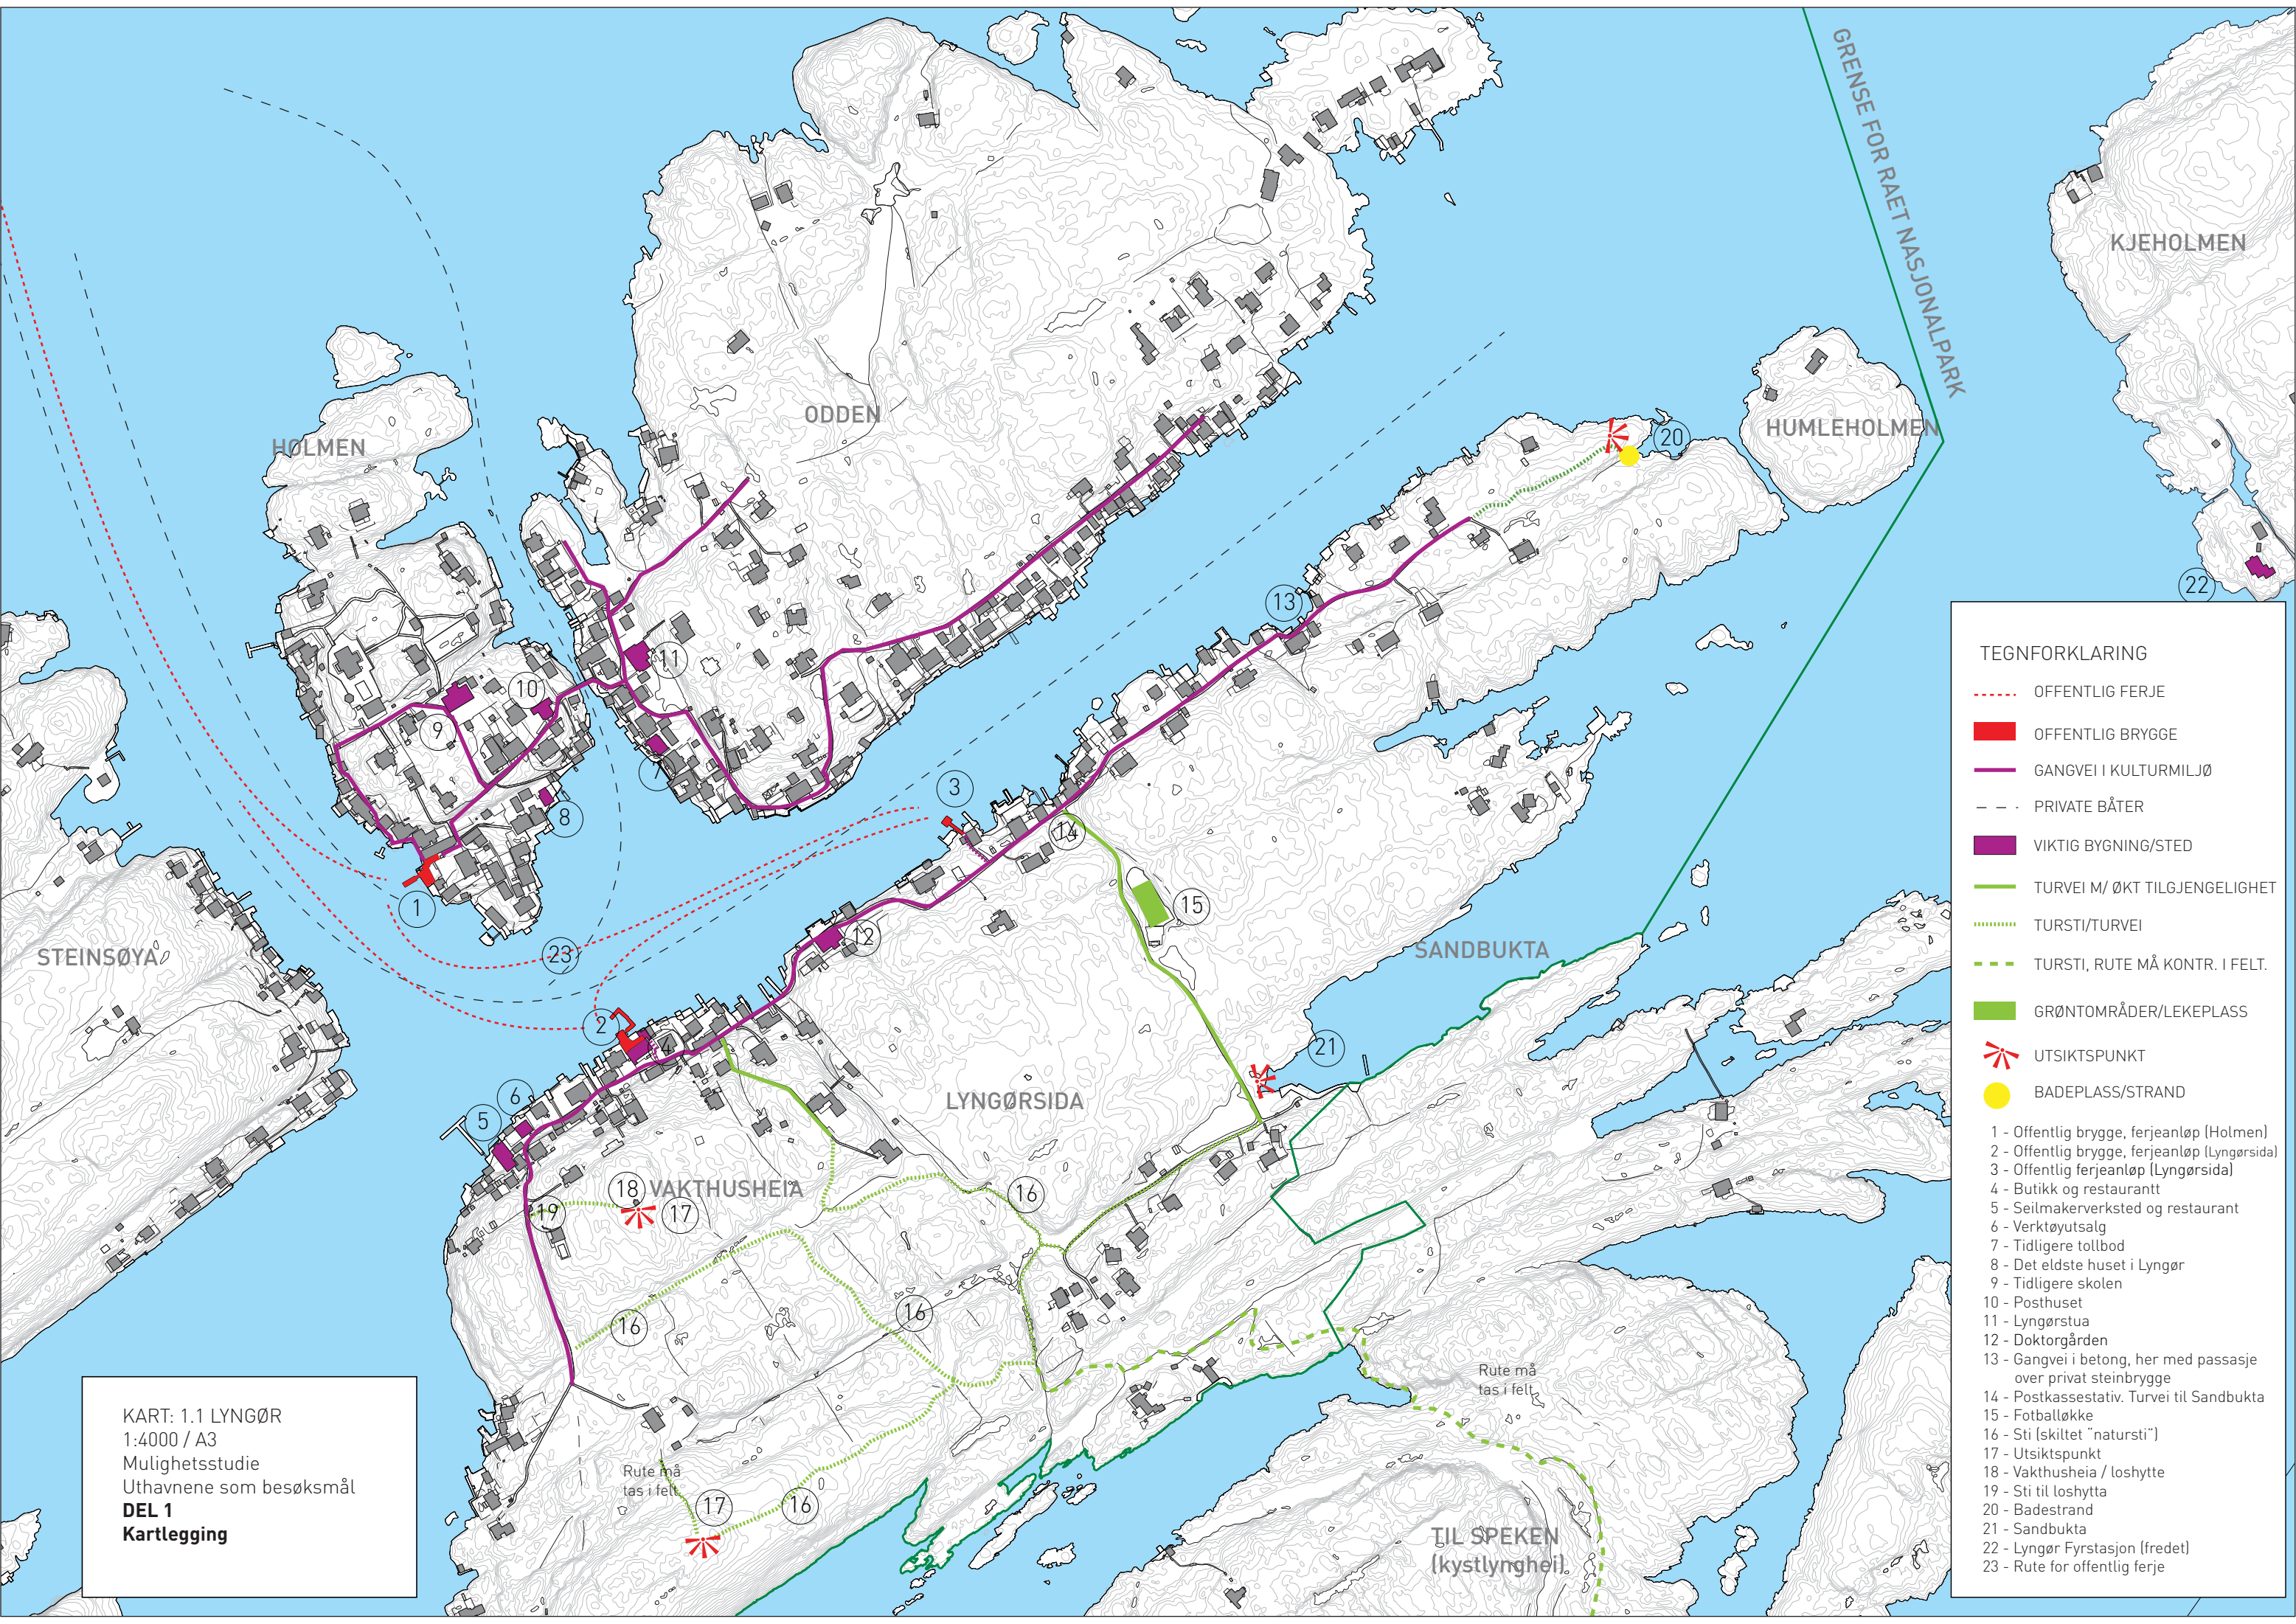
KART: 1.1 LYNGØR  
1:4000 / A3  
Mulighetsstudie  
Uthavnene som besøksmål  
**DEL 1**  
**Kartlegging**

- TURSTI/TURVEI
  - TURSTI, RUTE MÅ KONTR. I FELT.
  - GRØNTOMRÅDER/LEKEPLASS
  - UTSIKTPUNKT
  - BADEPLASS/STRAND
- 1 - Offentlig brygge, ferjeanløp (Holmen)

- 2 - Offentlig brygge, ferjeanløp (Lyngørsida)
  - 3 - Offentlig ferjeanløp (Lyngørsida)
  - 4 - Butikk og restaurantt
  - 5 - Seilmakerverksted og restaurant

- 6 - Verktøysalg
  - 7 - Tidligere tollbod
  - 8 - Det eldste huset i Lyngør
  - 9 - Tidligere skolen
  - 10 - Posthuset
  - 11 - Lyngørstua
  - 12 - Doktorgården

- 13 - Gangvei i betong, her med passasje over privat steinbrygge
  - 14 - Postkassestativ. Turvei til Sandbukta
  - 15 - Fotballøkke
  - 16 - Sti (skiltet "natursti")

- 17 - Utsiktspunkt
  - 18 - Vakthusheia / loshytte
  - 19 - Sti til loshytta
  - 20 - Badestrand
  - 21 - Sandbukta
  - 22 - Lyngør Fyrstasjon (fredet)
  - 23 - Rute for offentlig ferje

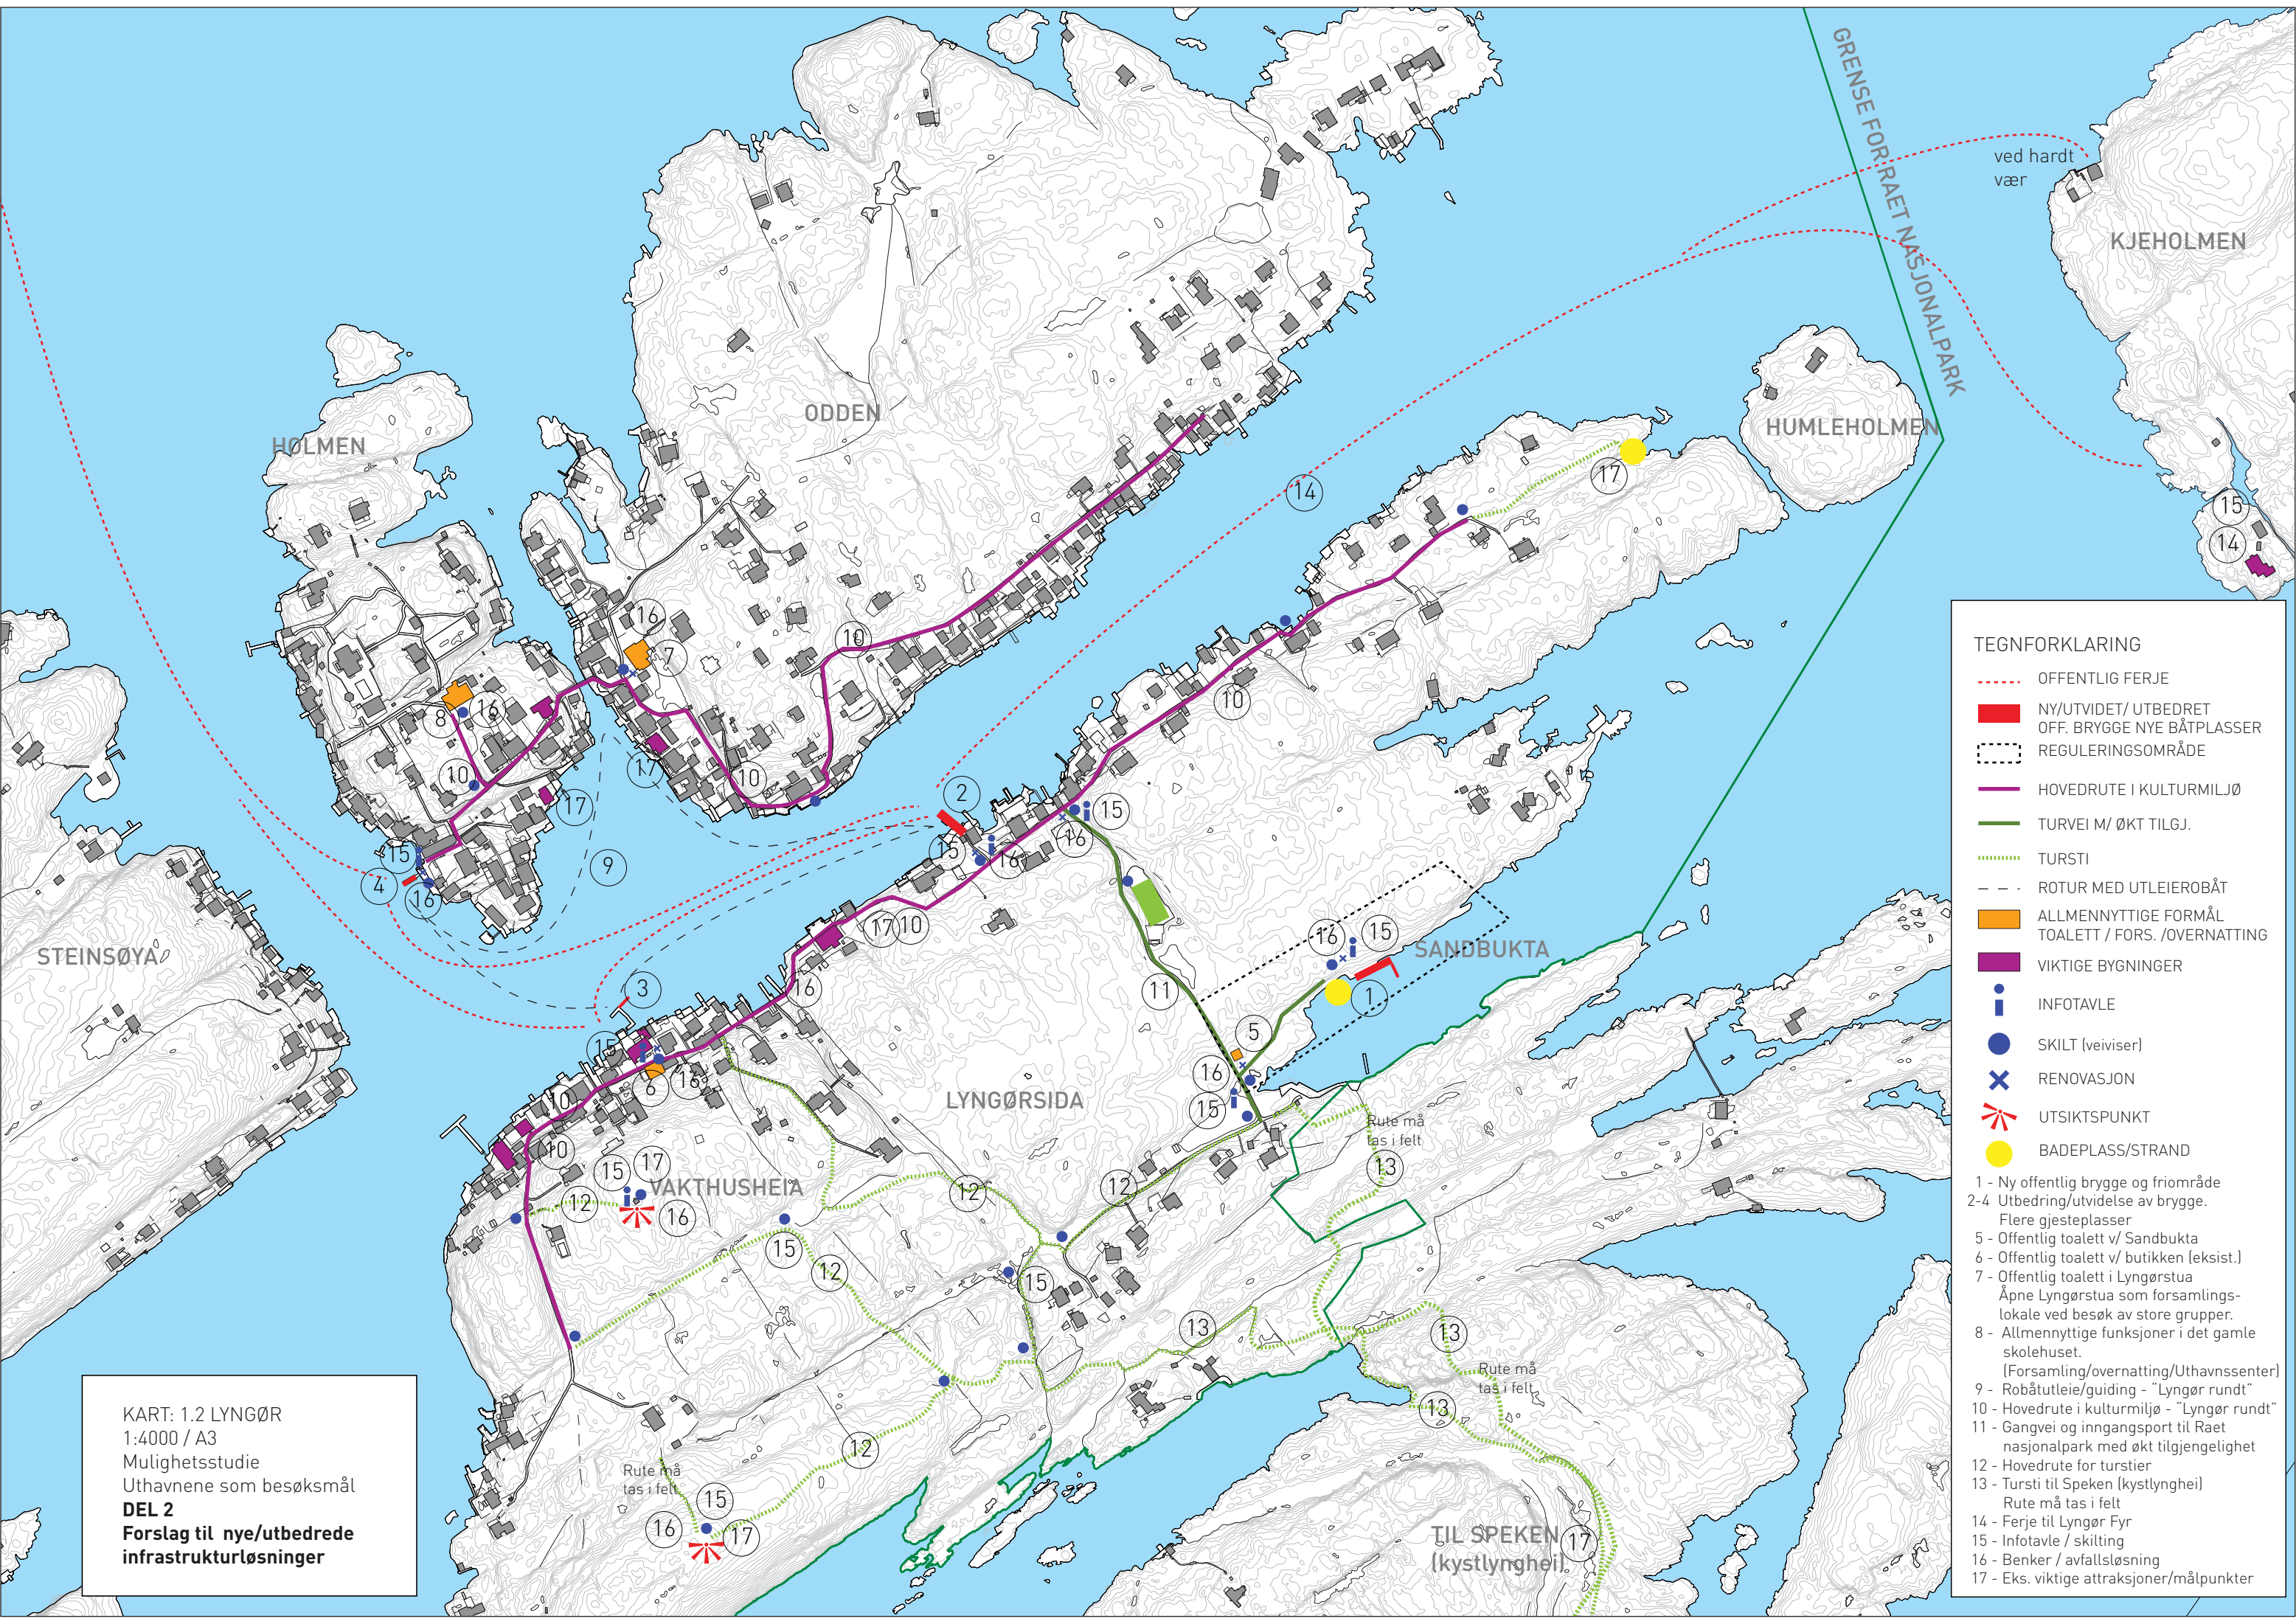
KART: 1.2 LYNGØR  
1:4000 / A3  
Mulighetsstudie  
Uthavnene som besøksmål  
**DEL 2**  
**Forslag til nye/utbedrede**  
**infrastrukturløsninger**

1 - Ny offentlig brygge og friområde

2-4 Utbedring/utvidelse av brygge.  
Flere gjesteplasser

5 - Offentlig toalett v/ Sandbukta

6 - Offentlig toalett v/ butikken (eksist.)

7 - Offentlig toalett i Lyngørstua  
Åpne Lyngørstua som forsamlings-  
lokale ved besøk av store grupper.

8 - Allmennyttige funksjoner i det gamle  
skolehuset.  
(Forsamling/overnatting/Uthavnssenter)

9 - Robåttutleie/guiding - "Lyngør rundt"

10 - Hovedrute i kulturmiljø - "Lyngør rundt"

11 - Gangvei og inngangsport til Raet  
nasjonalpark med økt tilgjengelighet

12 - Hovedrute for turstier

13 - Tursti til Speken (kystlyngheil)  
Rute må tas i felt

14 - Ferje til Lyngør Fyr

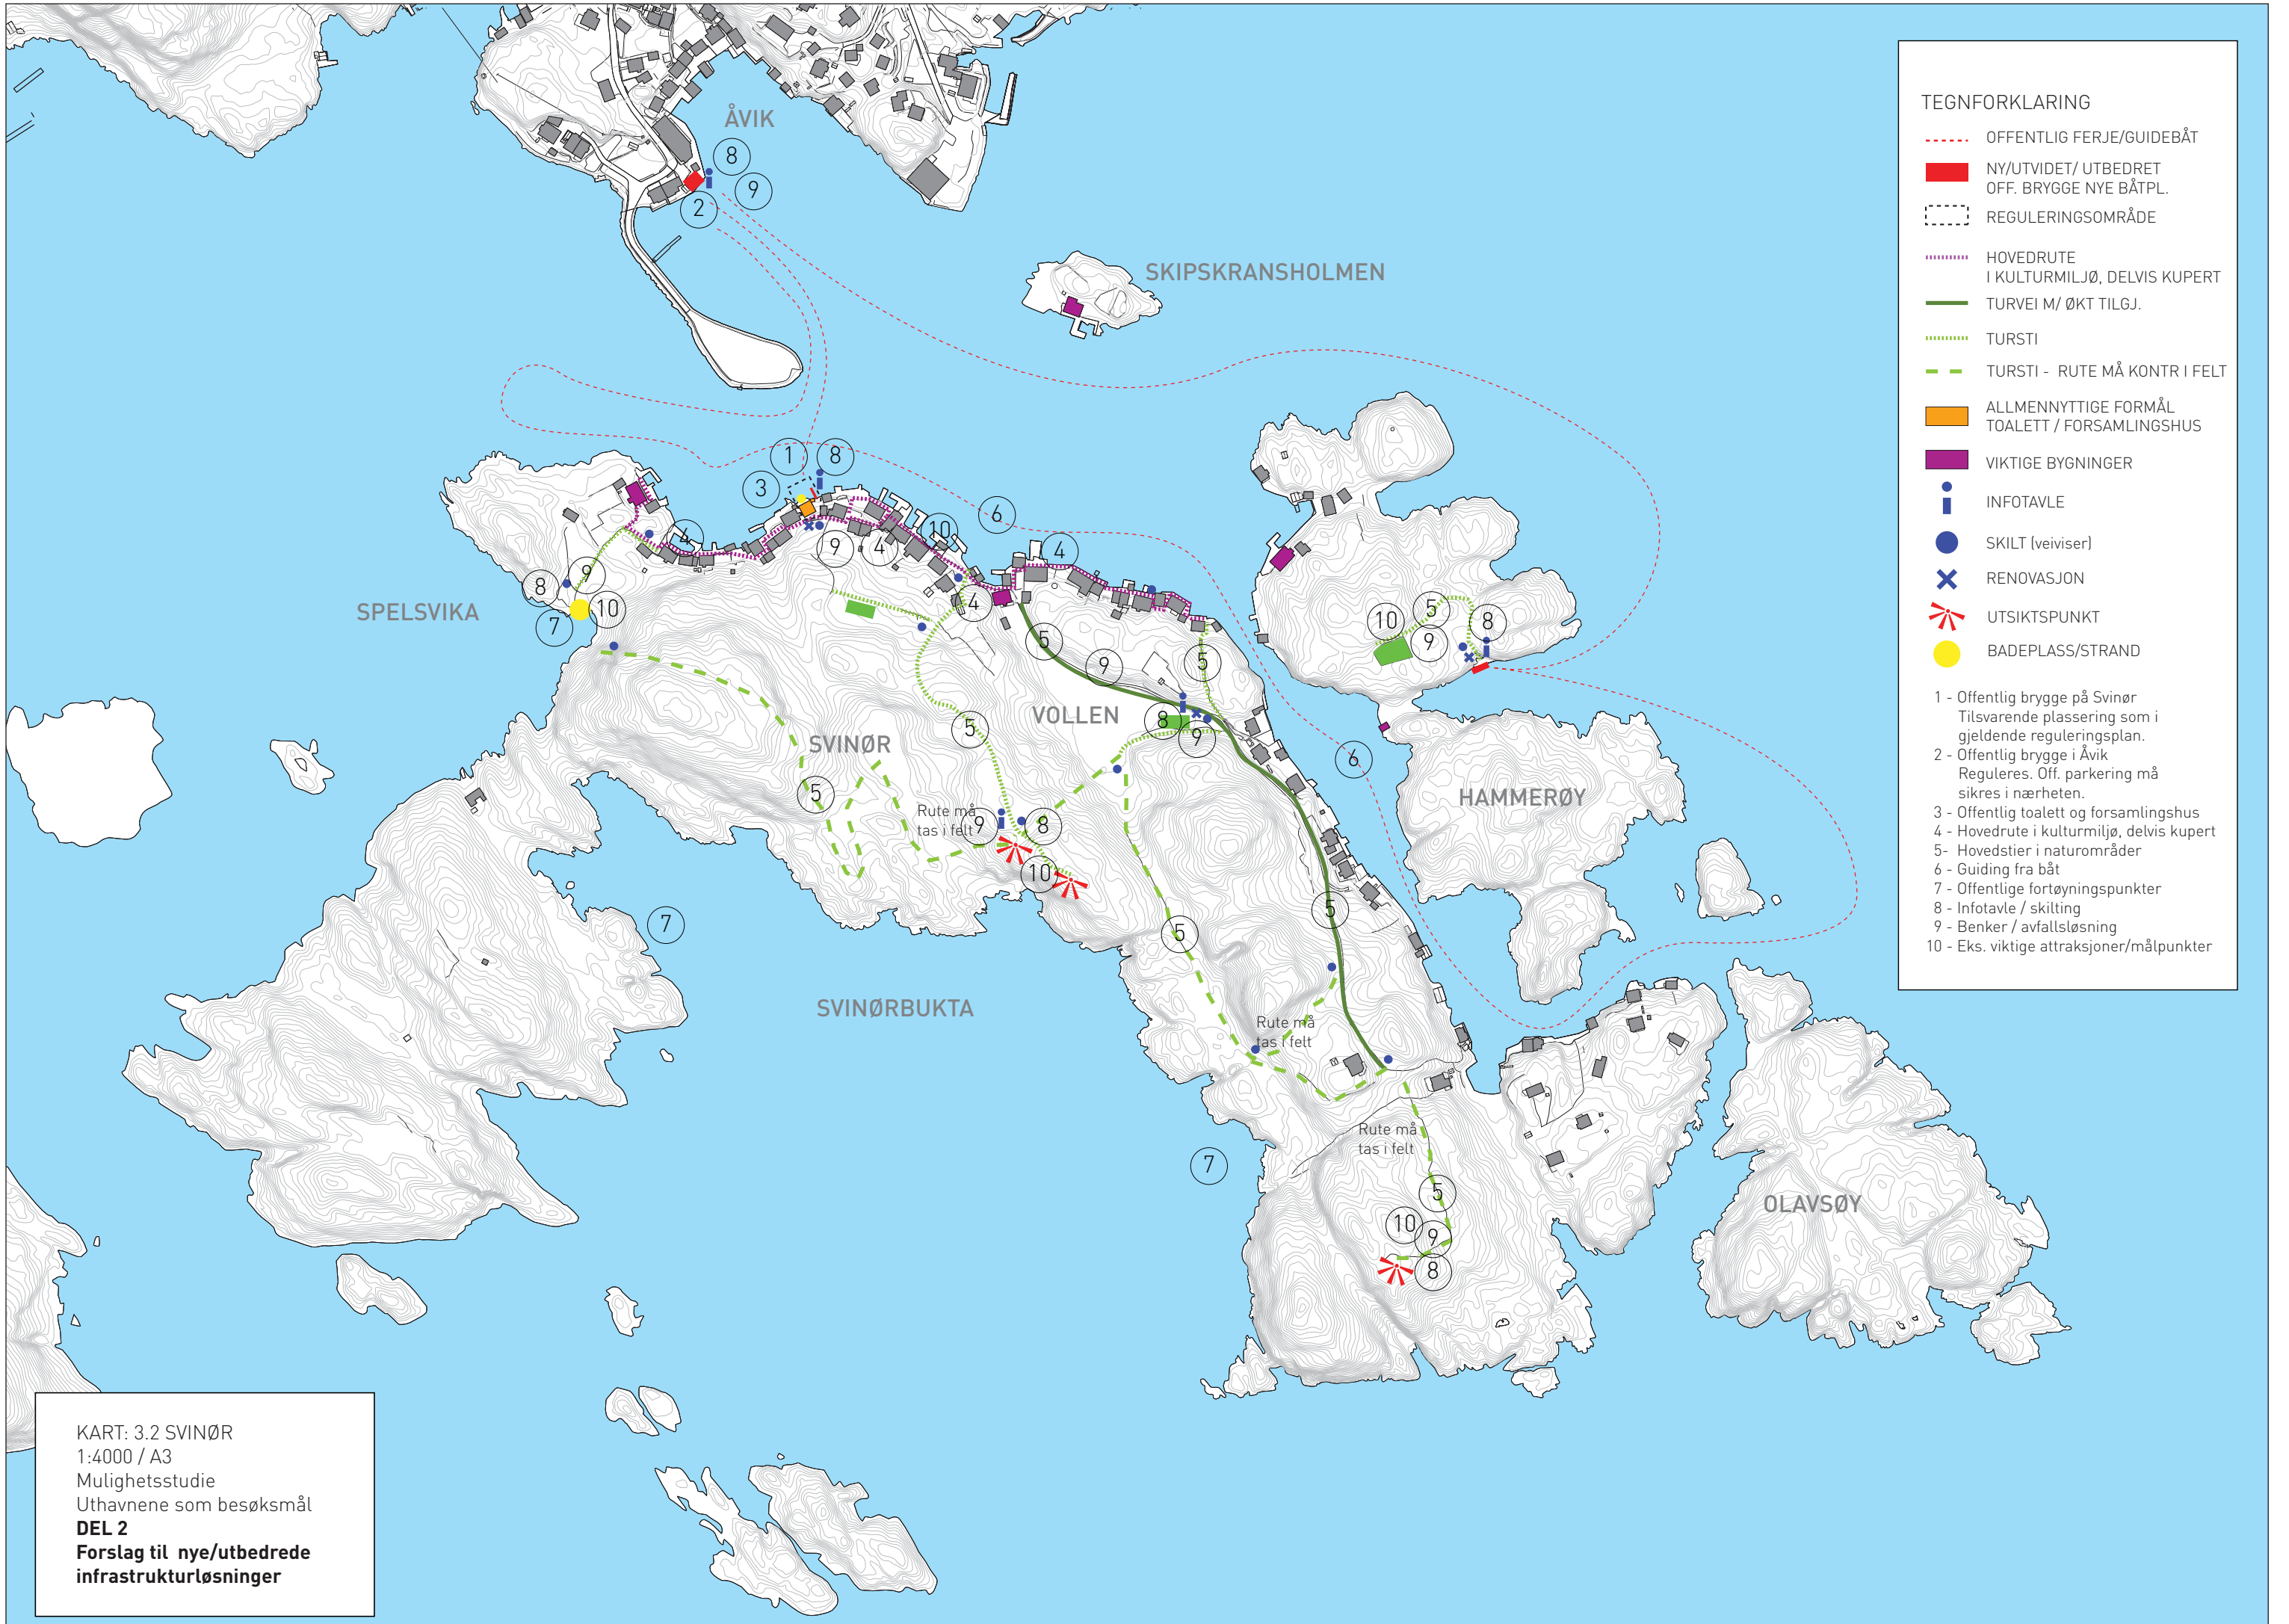
KART: 3.2 SVINØR  
1:4000 / A3  
Mulighetsstudie  
Uthavnene som besøksmål  
**DEL 2**  
**Forslag til nye/utbedrede**  
**infrastrukturløsninger**

- 1 - Offentlig brygge på Svinør  
Tilsvarende plassering som i gjeldende reguleringsplan.
- 2 - Offentlig brygge i Åvik  
Reguleres. Off. parkering må sikres i nærheten.
- 3 - Offentlig toalett og forsamlingshus
- 4 - Hovedrute i kulturmiljø, delvis kupert
- 5- Hovedstier i naturområder
- 6 - Guiding fra båt
- 7 - Offentlige fortøyningspunkter
- 8 - Infotavle / skilting
- 9 - Benker / avfallsløsning
- 10 - Eks. viktige attraksjoner/målpunkter
